ส่วนราชการ องค์การบริหารส่วนตำบลตากตก กองช่าง

วันที่ ๒๑ พฤศจิกายน ๒๕๖๘

เรื่อง รายงานผลการตรวจสอบพื้นที่บริเวณเหมืองดาดคอนกรีตและตลิ่งริมห้วยตากพังทลาย หมู่ที่ ๙

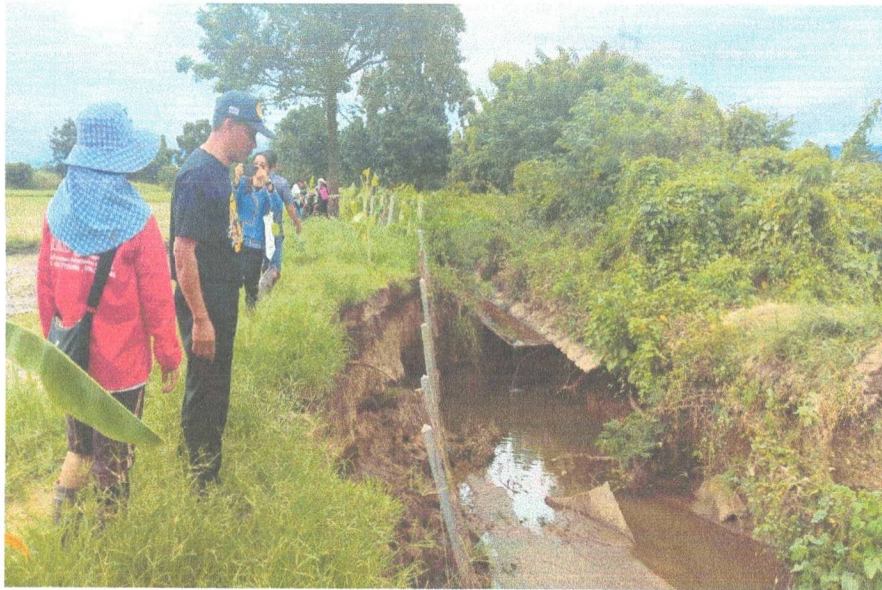
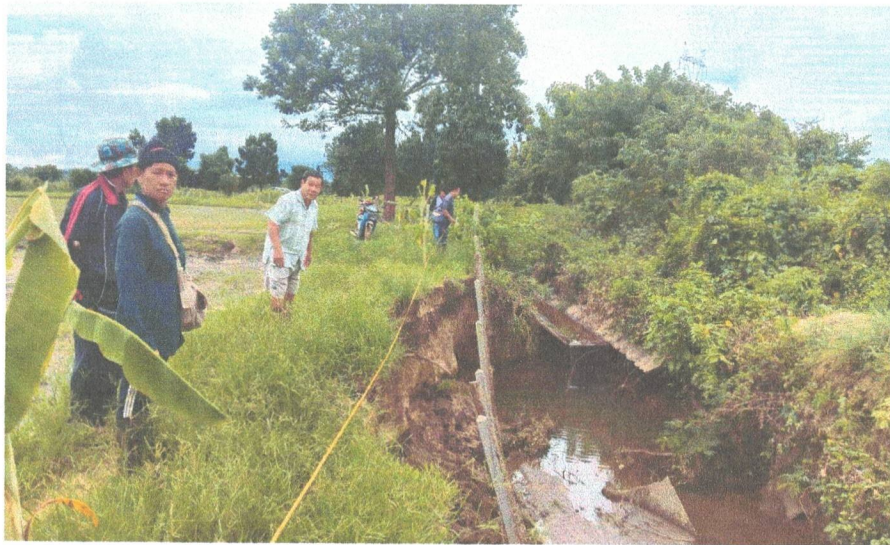
๑. พื้นที่ทำการเกษตรของเกษตรกรได้รับความเสียหาย กระแสน้ำห้วยตากกัดเซาะตลิ่งห้วยตากและพื้นที่ทำการเกษตรเป็นความยาวประมาณ ๒๐๐ เมตรจริง

๒. เหมืองดาดคอนกรีต(เหมืองเต้า) ที่อยู่ติดกับที่ดินของป่าไผ่และลุงวิชัย เกิดความชำรุดเสียหายไม่สามารถใช้งานได้ความยาวประมาณ ๖๐ เมตร ซึ่งดินบริเวณคลองส่งน้ำได้ถูกน้ำห้วยตากกัดเซาะดินบริเวณดังกล่าวพังทลายทั้งหมด

ภาพการตรวจสอบพื้นที่ร่วมกับกำนันตำบลตากตก , ผู้ใหญ่บ้าน หมู่ที่ ๙ ตำบลตากตก
 กรณีเหมืองลาดคอนกรีตและตลิ่งริมห้วยตากพังทลาย หมู่ที่ ๙ ตำบลตากตก
 วันที่ ๒๐ เดือนพฤศจิกายน พ.ศ. ๒๕๖๘ เวลา ๙.๐๐ น.

๓. เกษตรกรที่ได้รับความเดือดร้อนร้องขอให้ช่วยเหลือเบื้องต้นโดยการนำดินมาลงบริเวณพื้นที่ที่ถูกน้ำกัดเซาะเพื่อป้องกันพื้นที่ทำการเกษตรพังทลายเพิ่มเติม นายวรรณรบ กรพาทากำนันตำบลตากตก จึงชี้แจงว่าขณะนี้ปริมาณน้ำในลำห้วยยังอยู่ในระดับที่สูงเครื่องจักรกลยังไม่สามารถเข้าทำงานได้ หากระดับน้ำลดลงตนจะนำเครื่องจักรกลรถแบ็คโฮมาทำการขุดเอาดินที่ถูกน้ำพัดพามาถมบริเวณตลิ่ง,พื้นที่ทำการเกษตรที่ถูกน้ำกัดเซาะพังทลายให้กับเกษตรกร

๔. นายปิยฤกษ์ ภาคะเวทย์ นายช่างโยธา ชี้แจงว่าก่อนหน้านี้ทางอบต.ตากตกได้มีการสำรวจเพื่อที่จะทำการก่อสร้างผนังป้องกันตลิ่งลำห้วยตาก แต่ติดปัญหาเรื่องเจ้าของพื้นที่ยังเซ็นยินยอมให้ทางอบต.ตากตกเข้าดำเนินการยังมีครบถ้วนจึงไม่สามารถดำเนินการได้ ซึ่งปัจจุบันดินตลิ่งริมห้วยตากและเหมืองดาดคอนกรีตที่ส่งน้ำเข้าพื้นที่ทำการเกษตรให้กับเกษตรกรพังเสียหายไม่สามารถใช้งานได้ ซึ่งทางอบต.ตากตกต้องทำการสำรวจออกแบบและประมาณราคา เพื่อขอรับการสนับสนุนงบประมาณจากจังหวัดเพื่อทั้งนี้ต้องขอความเห็นชอบ,การยินยอมจากเจ้าของที่ดินให้ทางอบต.เข้าไปดำเนินการ เพื่อดำเนินการก่อสร้างผนังตลิ่งลำห้วยตากโดยวางกล่องเกเบี้ยนพร้อมทั้งก่อสร้างเหมืองดาดคอนกรีตขึ้นมาใหม่ทดแทนเหมืองเส้นเดิมที่พังเสียหาย แก้ไขปัญหาความเดือดร้อนให้กับกลุ่มเกษตรกรในระยะยาว

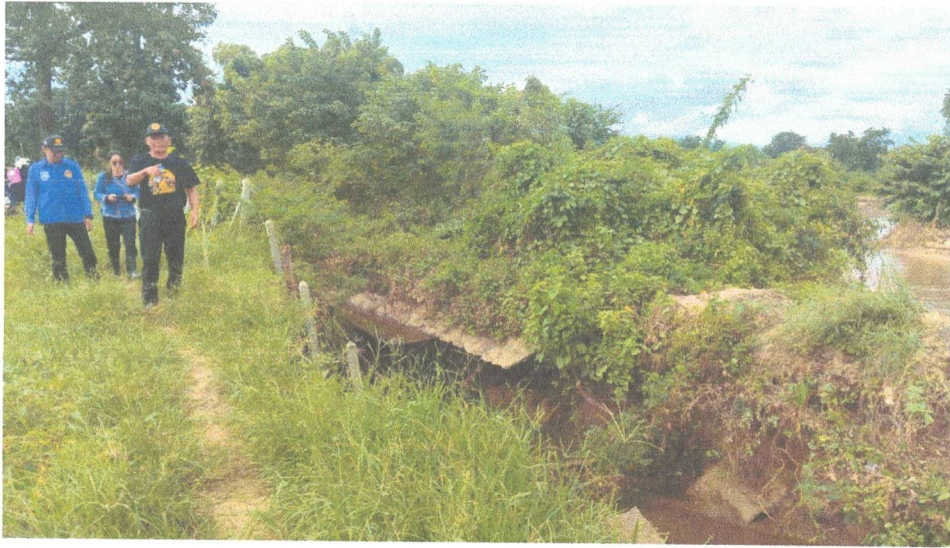
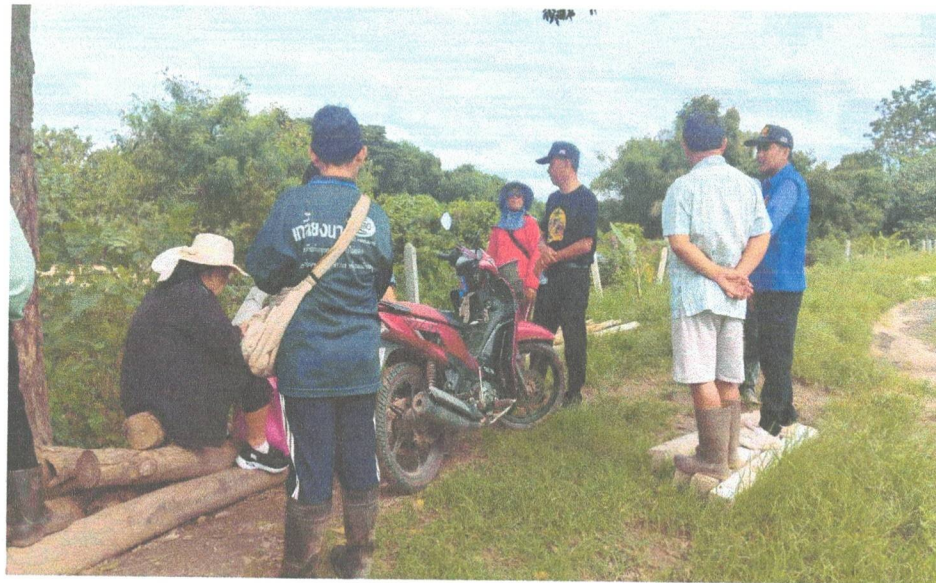
ภาพการตรวจสอบพื้นที่ร่วมกับกำนันตำบลตากตก , ผู้ใหญ่บ้าน หมู่ที่ ๙ ตำบลตากตก
 กรณีเหมืองขุดคอนกรีตและตลิ่งริมห้วยตากพังทลาย หมู่ที่ ๙ ตำบลตากตก
 วันที่ ๒๐ เดือนพฤศจิกายน พ.ศ. ๒๕๖๘ เวลา ๙.๐๐ น.

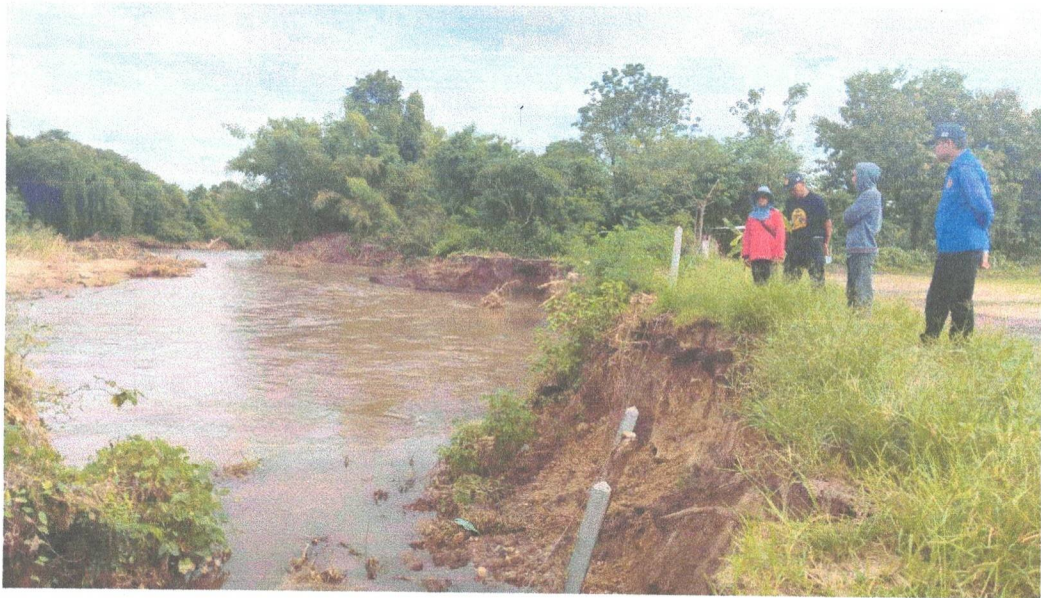
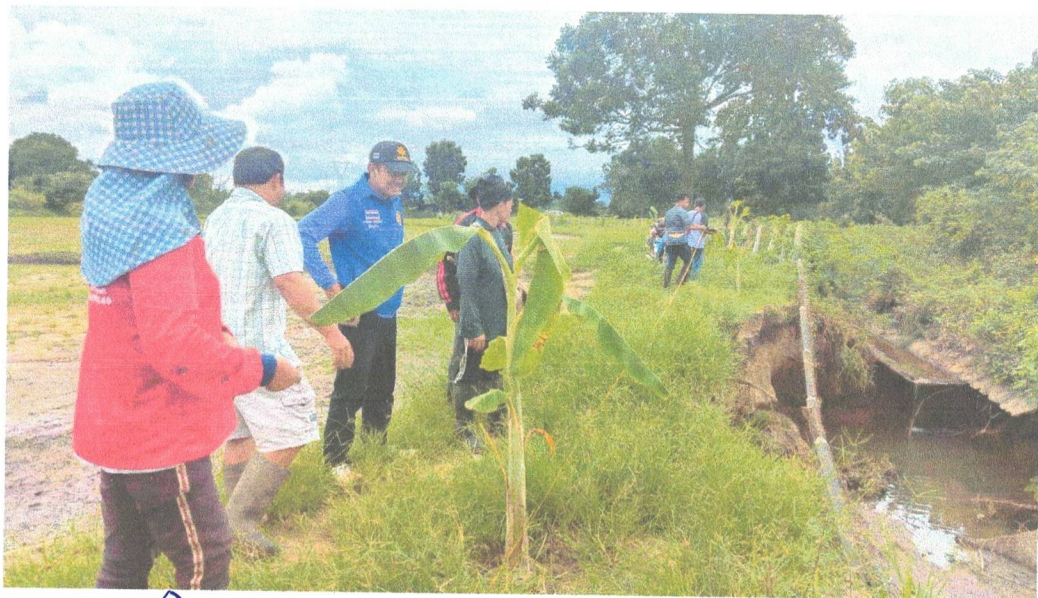
ภาพการตรวจสอบพื้นที่ร่วมกับกำนันตำบลตากตก , ผู้ใหญ่บ้าน หมู่ที่ ๙ ตำบลตากตก
 กรณีเหมืองดาดคอนกรีตและตลิ่งริมท้ายตากพังหลาย หมู่ที่ ๙ ตำบลตากตก
 วันที่ ๒๐ เดือนพฤศจิกายน พ.ศ. ๒๕๖๘ เวลา ๙.๐๐ น.
